Rathaus Weiterstadt

Kurzinfo

- **Energetische Sanierung**
- **Vorgesetzte Alu-Fassade**
- **Sanierungsfenster**

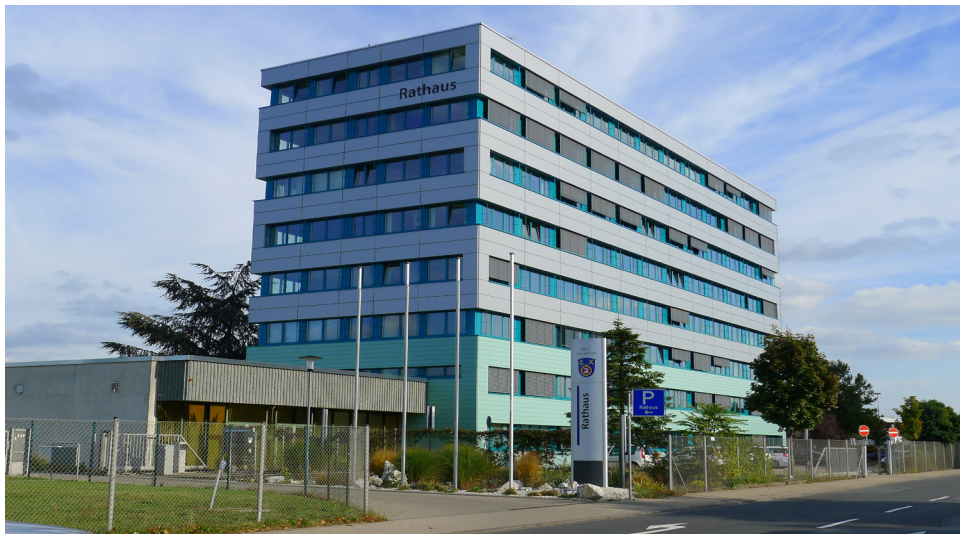
Straßenansicht

Ziel dieser Baumaßnahme war eine umfassende energetische Sanierung der Außenhülle des Gebäudes aus dem Jahre 1978 sowie der Entwurf eines zeitgemäßen Erscheinungsbildes.

- Energetische Sanierung durch eine neue vorgesetzte Alu-Fassade aus Sandwichelementen.
- Einbau von Sanierungsfenstern mit 3-fach-Verglasung, die ohne Demontage des bestehenden Blendrahmens montiert wurden und dadurch keine Sanierungsarbeiten im Inneren verursachten.
